DETERMINĂRI DE UMIDITATE ȘI MICROCLIMAT, CAUZE ȘI REMEDII

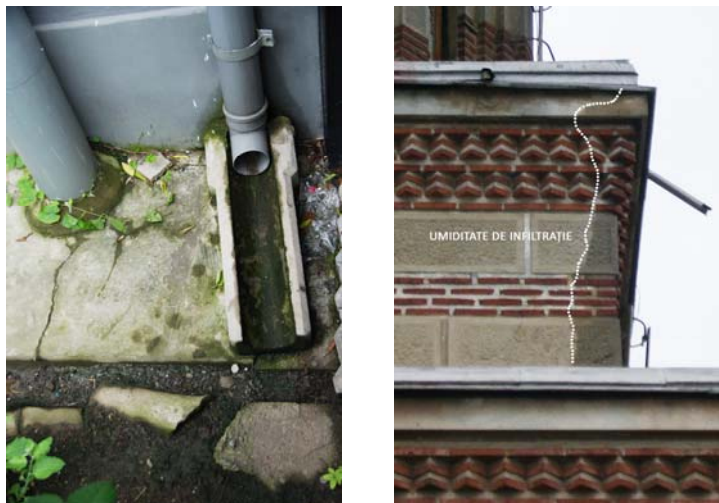
Fig. 1. Sistem defectuos de scurgere a apelor pluviale care favorizează apariția agenților biodeteriogeni și umiditatea de infiltrație

Un trotuar perimetral din beton, care este în direct contact cu pământul, un sistem defectuos de scurgere a apelor pluviale care favorizează acumularea ei, duc atât la apariția agenților biodeteriogeni, cât și a pierderii aderenței mortarelor de la nivelul soclului. Umiditatea persistentă din jurul bisericii va întreține dezvoltarea unui atac biologic care în timp se va extinde de pe trotuarul perimetral către zidurile bisericii. Acest tip de atac biologic se remarcă prin prezența mușchilor și a lichenilor pe suprafața zidurilor exterioare.

Pentru evitarea umidității de infiltrație este obligatorie verificarea acoperișului, sistemului de preluare a apelor pluviale și a etanșeității ferestrelor.

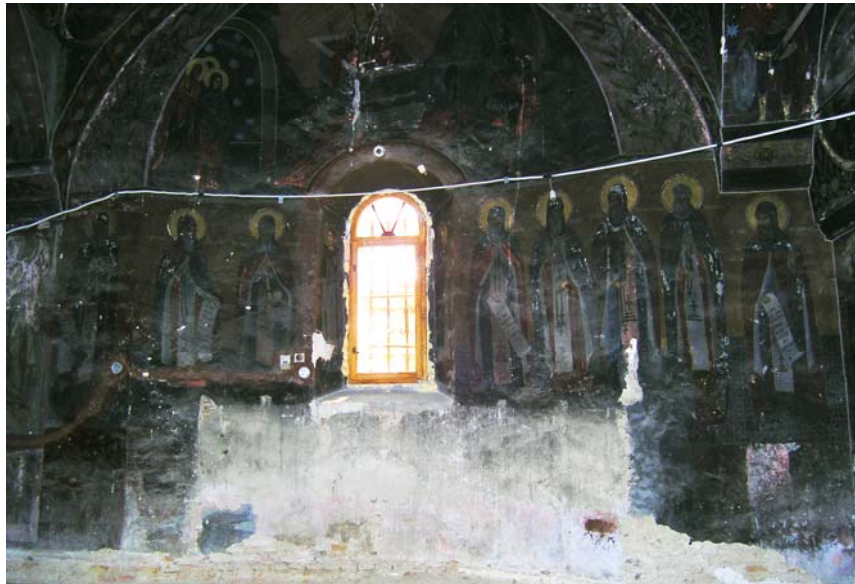
În anotimpul rece, atunci când temperatura coboară sub 0°C apa din zid îngheață și își mărește volumul cu 9%. Cristalele de gheață din interiorul zidăriei vor exercita o presiune suplimentară asupra stratului suport al picturii conducând la deteriorarea zidăriei și implicit a stratului pictural. Pot apărea astfel macerări ale zidăriei, suportului picturii cu pierderea totală sau parțială a imaginii operei de artă.

Fig. 4. Dezagregarea tencuielilor datorate umidității de capilaritate

Pentru eliminarea umidității de capilaritate se aplică diferite metode în funcție de situația locală astfel: drenajul perimetral, aplicarea unor tencuieli poroase, efectuarea de canale de ventilație, metode fizice prin tăierea mecanică a zidăriei, fizico-chimie cu injectări de substanțe impermeabile, electroosmotice, puțuri absorbante, etc.

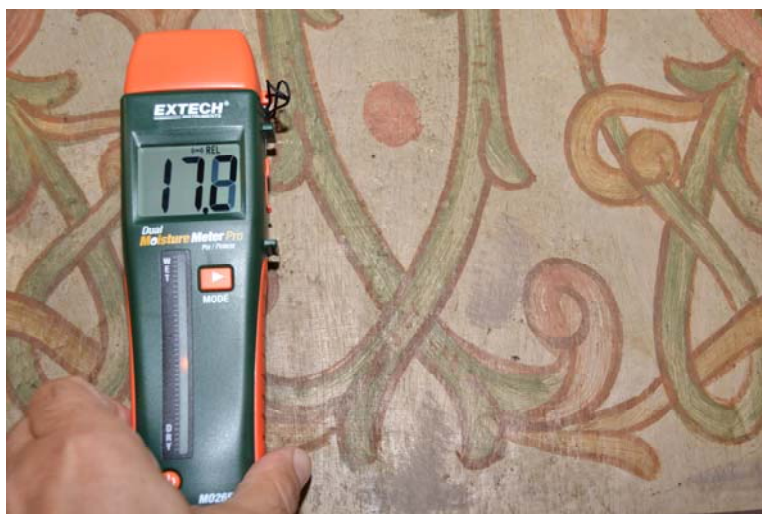
Măsurătorile de umiditate relativă și distribuția ei în zidărie se execută folosind un umidometru portabil cu o tehnologie electro-magnetică nedistructivă. Astfel se pot identifica excesul de umiditate și diagnosticarea cauzelor problemelor datorate umidității. Acest aparat de măsurare „in situ” a umidității este etalonat în prealabil. El ne permite să stabilim valorile umidității în orice zonă, evitând procedeele clasice care presupuneau un proces de calcul mai complicat.

Fig. 5. Determinarea umidității relative a zidăriei folosind un umidometru portabil cu o tehnologie electro-magnetică nedistructivă

Următoarea etapă constă în măsurători ale umidității la suprafața zidăriei interioare și exterioare pe mai multe niveluri, începând de la baza peretelui și continuând cu măsurători efectuate din 10 în 10 cm până la o umiditate normală a construcției. Analizând și prelucrând datele obținute se pot stabili concluziile ce duc la stabilirea stopării acestui proces de degradare. Măsurarea umidității relative este importantă pentru conservare, pentru că zidăria unei clădiri are tendința să ajungă la un echilibru cu mediul înconjurător, adsorbind sau cedând umiditate.

Cantitatea de umiditate adsorbită de un material sau altul este diferită și depinde de structura și compoziția acestora. Pentru zidării o umiditate normală este de 0,2 - 0,3 %. Valorile mai mari de 5 % arată o umiditate mare, umiditate ce instalează starea de igrasie.
